## Arena Vänersborg

### Kontroll av takkonstruktion och inläckage

### Fotobilaga

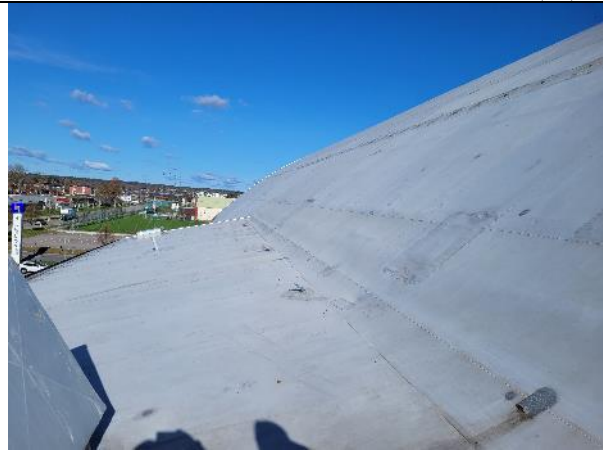
Vy över taket ovan pressläktaren mm

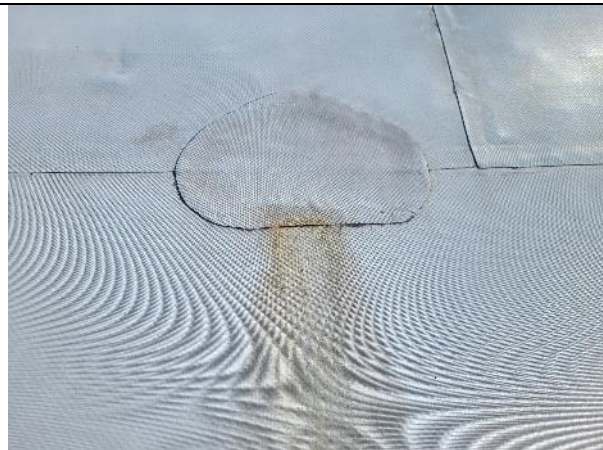
Flera lappar har gjorts med dräneringskanal i botten

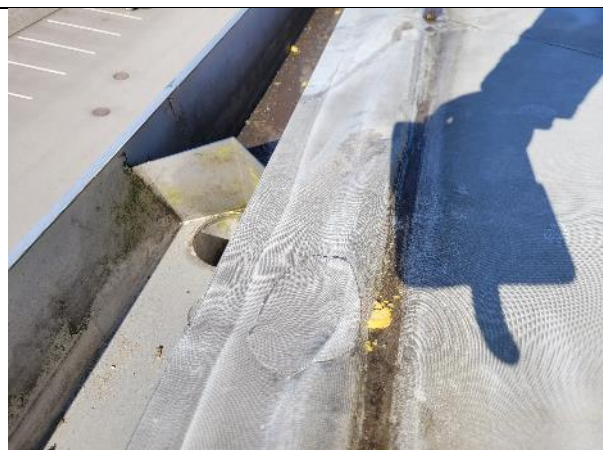
Fotplåt sticker upp vilket bla gör att vatten samlas

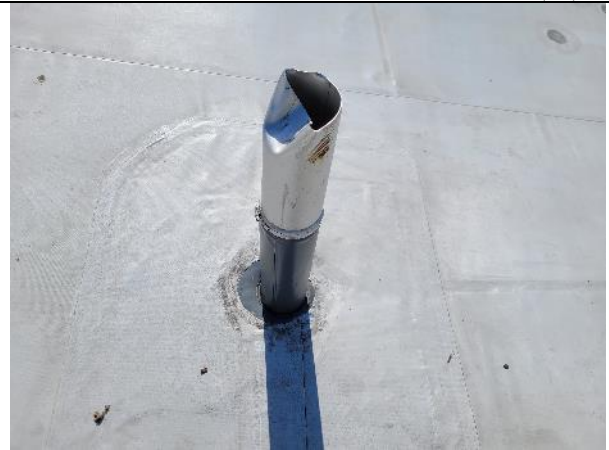
Avloppsluftare skadad

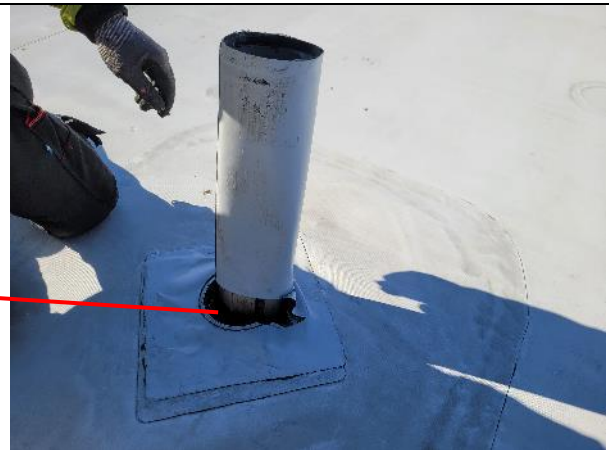
Mycket stora skador runt avloppsluftare

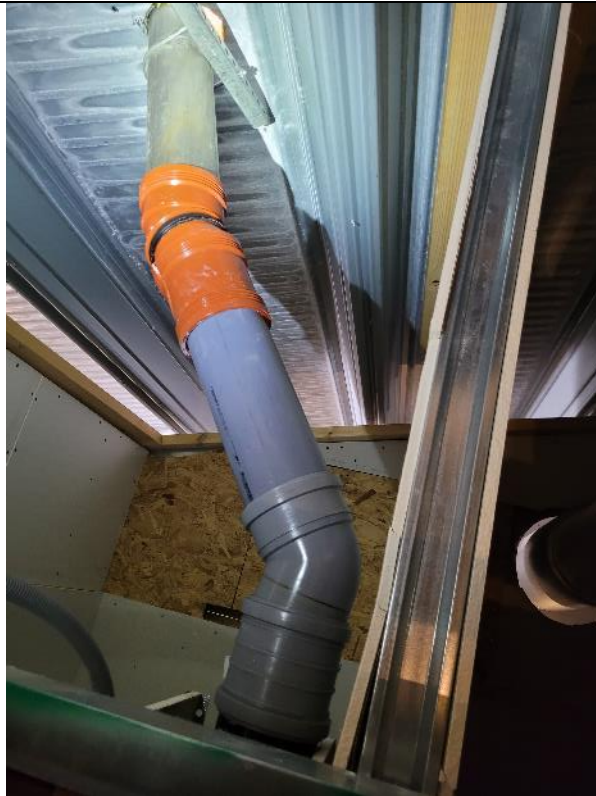
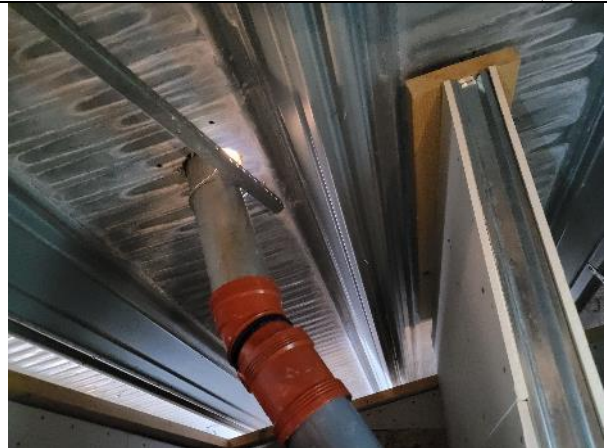
Samma avloppsluftare sett från insidan, rör knäckt och man ser dagsljuset innanför

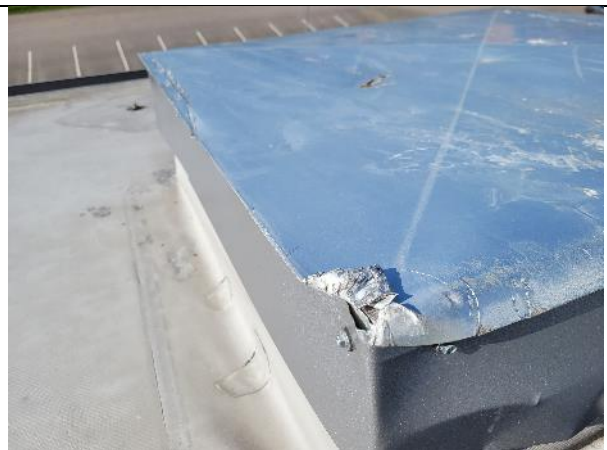
Igensatt huv eller rökgaslucka skadad

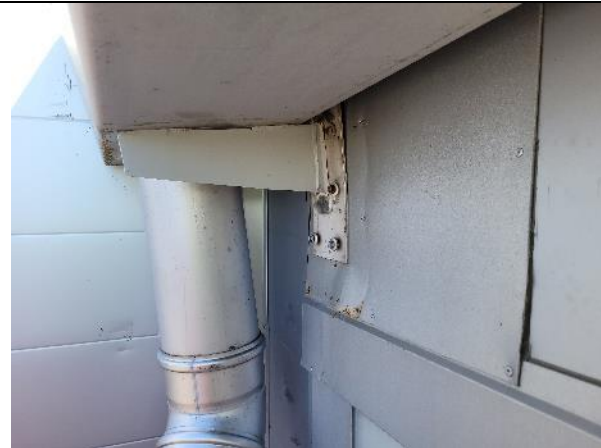
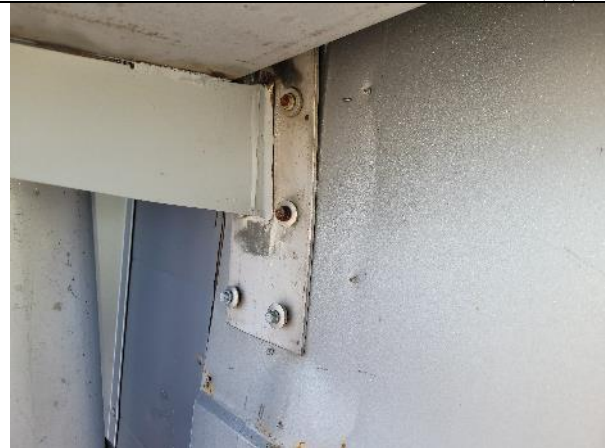
De flesta fästen för hängränna av kraftig rostfri plåt sitter fastsvetsade i järnbalk innanför men just detta sitter skruvad i fasadplåten vilket inte håller

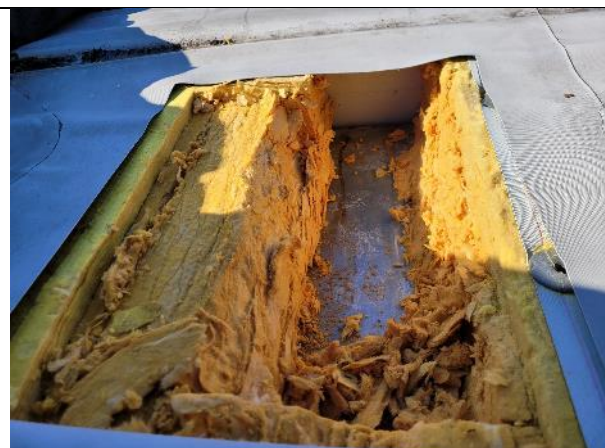
Provhål nr 1, vid takfot

Taket uppbyggt ovanifrån enligt följande:  
Pvc-duk, board, isolering, plastfolie och plåt

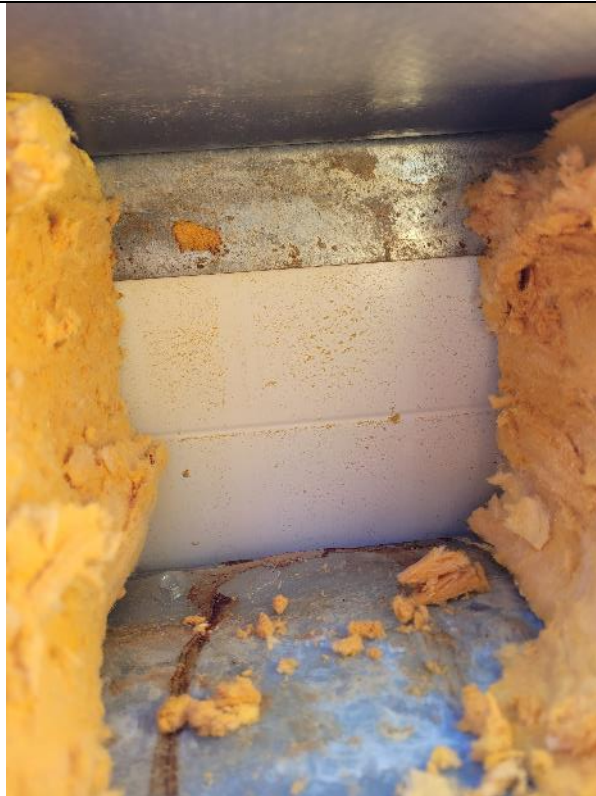
Plastfolien inte tätad/tejpad på väggens sandwichelement

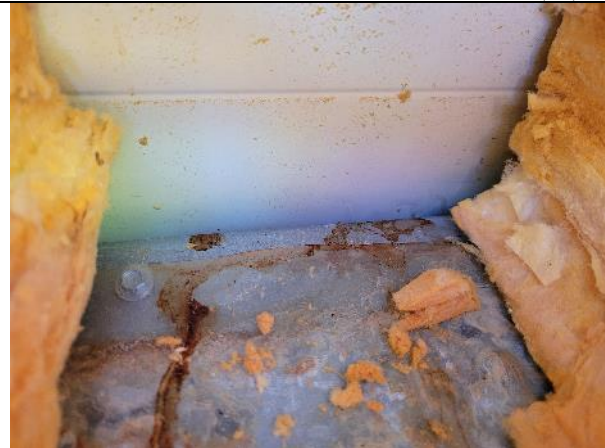
Rikligt med rinnmärken på plastfolien

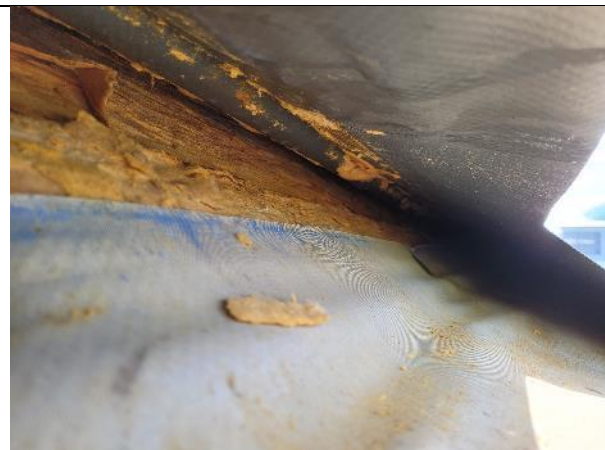
Provhål nr 2, i knäcken mellan taken. Vatten mellan dukarna

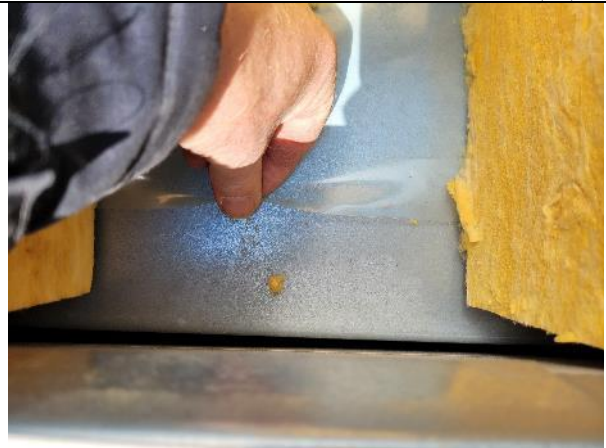
Plastfolien slutar en bit från takfoten, ej lufttätt

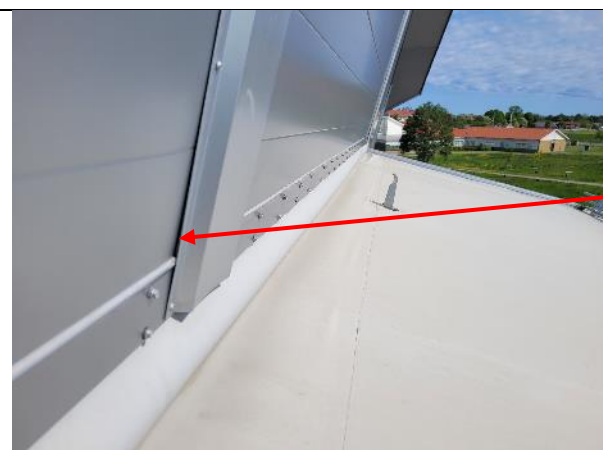
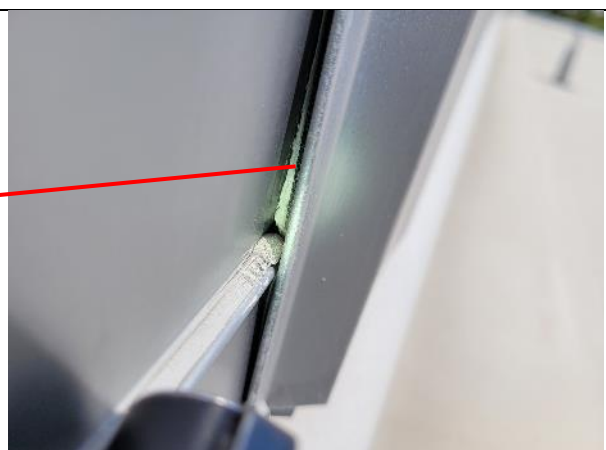
Otättheter förekommer i sandwichskarvar

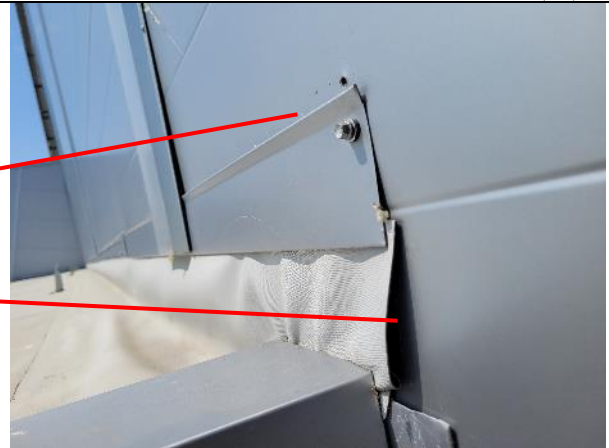
Otättheter där vatten kan tränga in

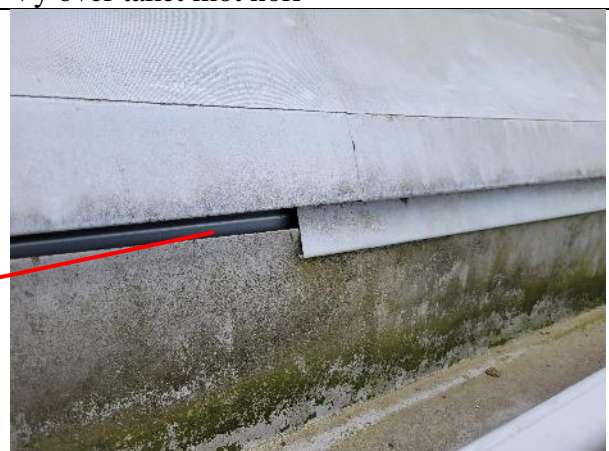
Här är fotplåten lite kort, man har dock till viss del förlängt den med en bit plåt

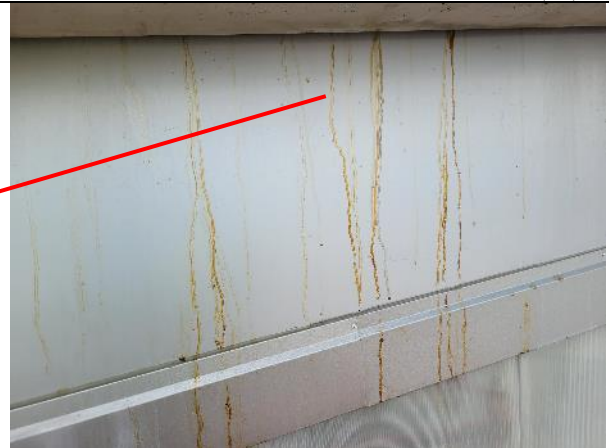
Mot väster finns rikligt med rinnmärken både inne och ute

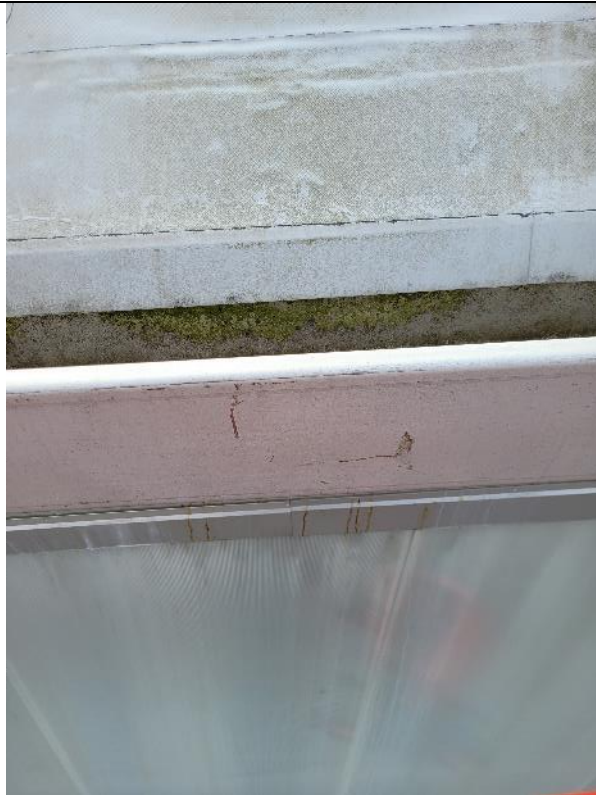
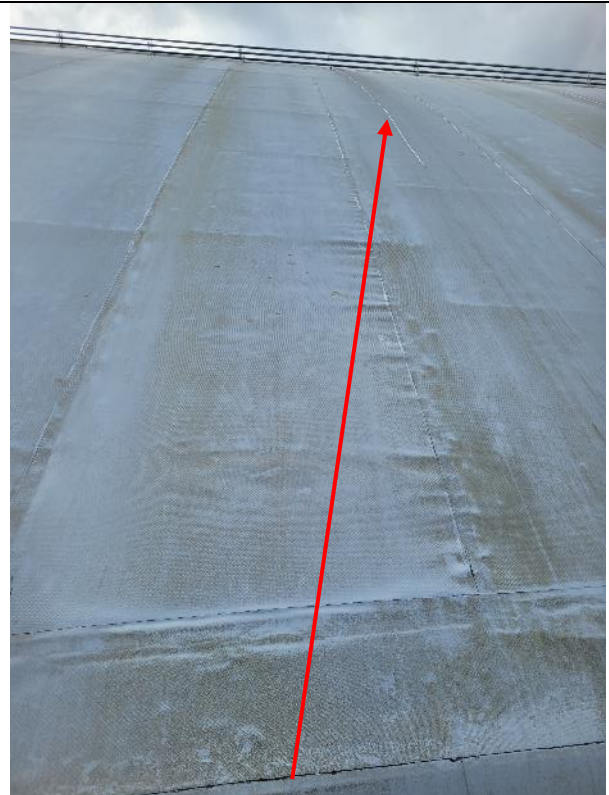
Uppströms ovanför missfärgningarna på väggen kan vatten noteras rinna denna dag. Taket inspekteras inte högre upp pga säkerheten

Uppströms ovanför missfärgningarna på väggen kan vatten noteras rinna denna dag

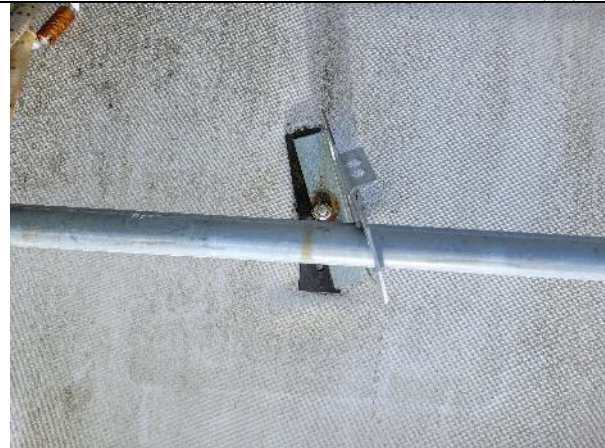
Många fästen för snörasskydd har vridit sig

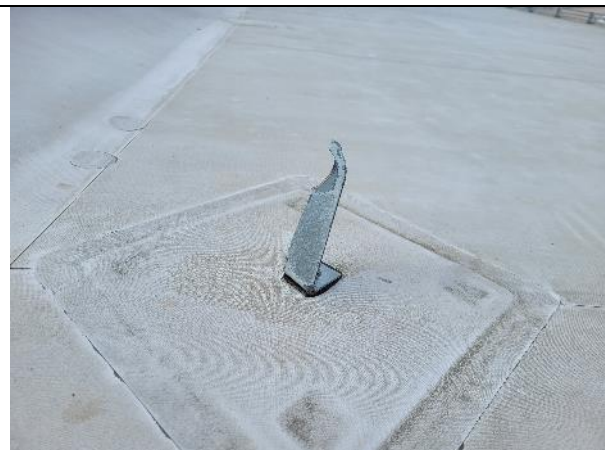
Säkerhetsfästen är något böjda här men inte alls som mot söder

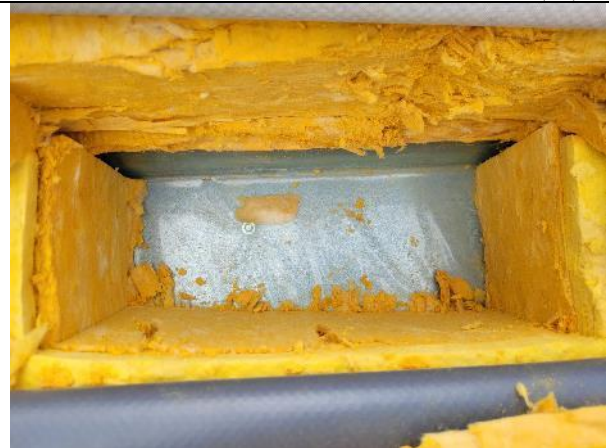
Vatten och "gegga" mellan dukarna

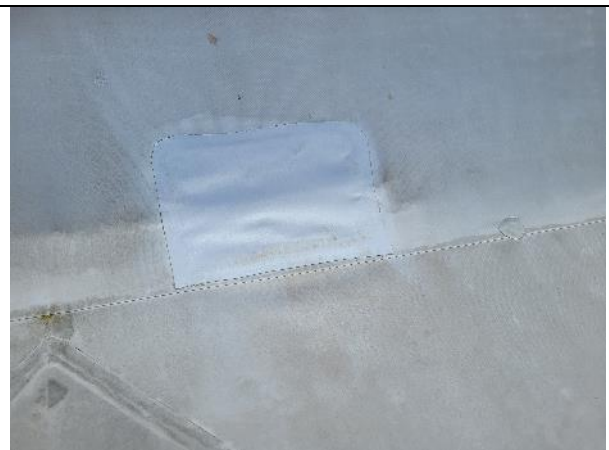
I övergången mellan det stora taket och taket över "VIP-båsen" släpper punktsvetsarna från varandra

Taket lagas efter inspektionen

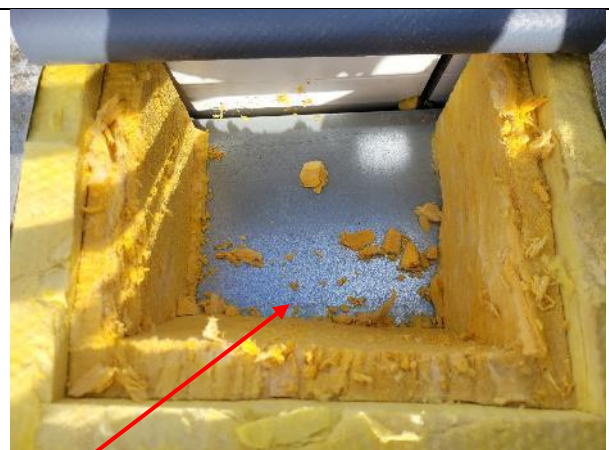
Plastfolien avslutas ca 20 cm från takfoten

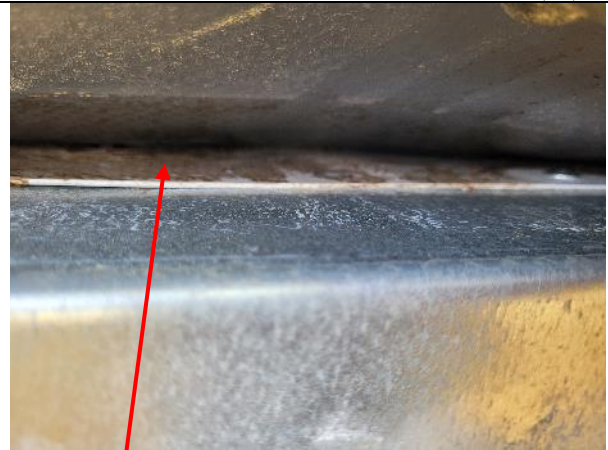
Stora lufttättheter mellan tak- och väggkonstruktion

Missfärgningar mellan takduk under fotplåt och övre takduk

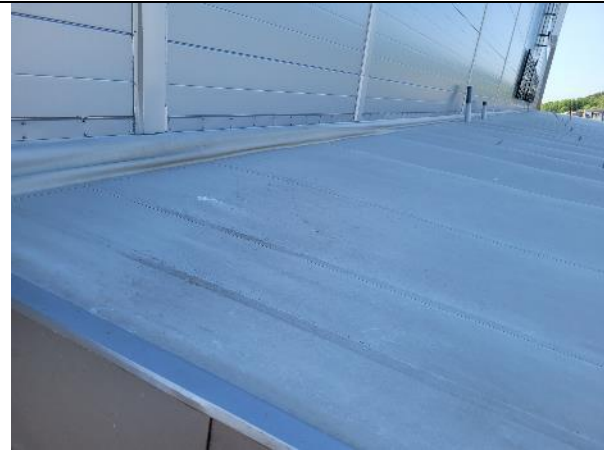
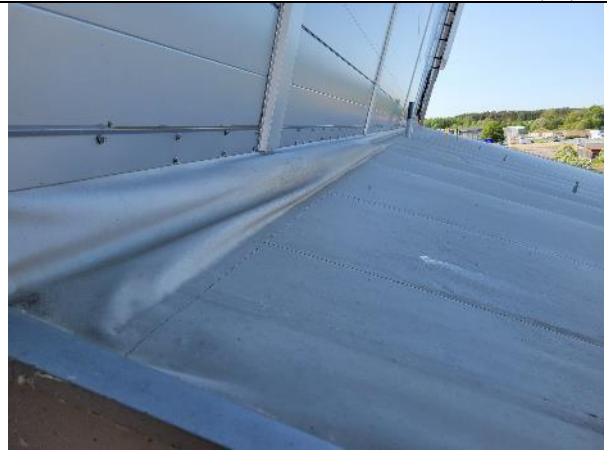
Takduken har släppt i anslutning mot gavel

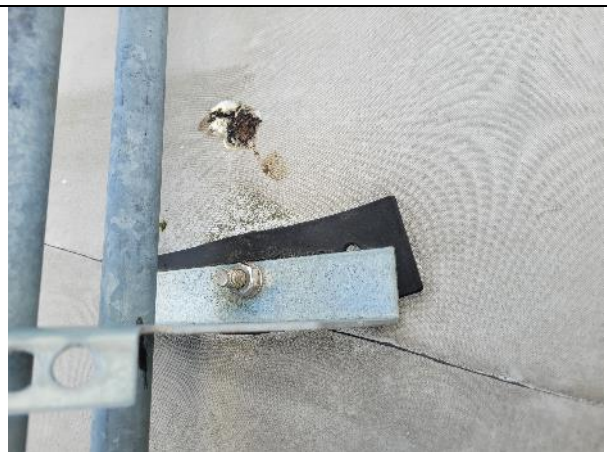
Vissa fästen har vridit sig något

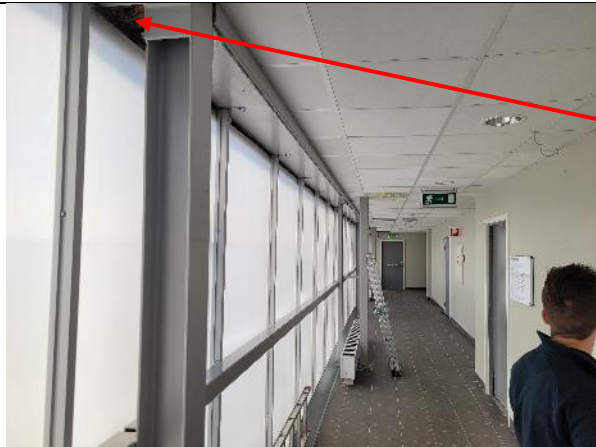
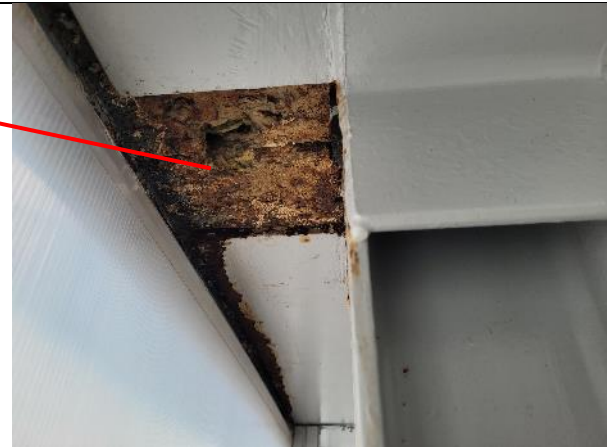
Längs med yttervägg i passage plan 3 noteras rikligt med missfärgningar och rostangrepp

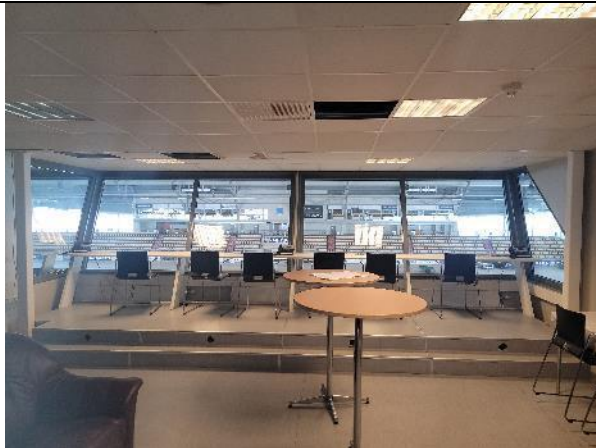
Vy över pressläktare där rikligt med missgningar finns

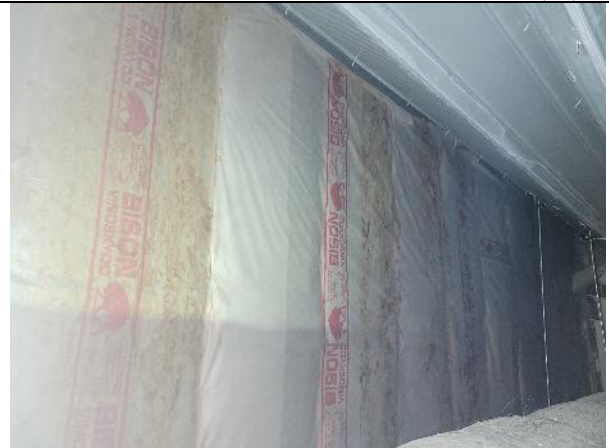
Vägg mot ishall ovan undertak i pressläktare. Rikligt med missfärgningar på vindduken

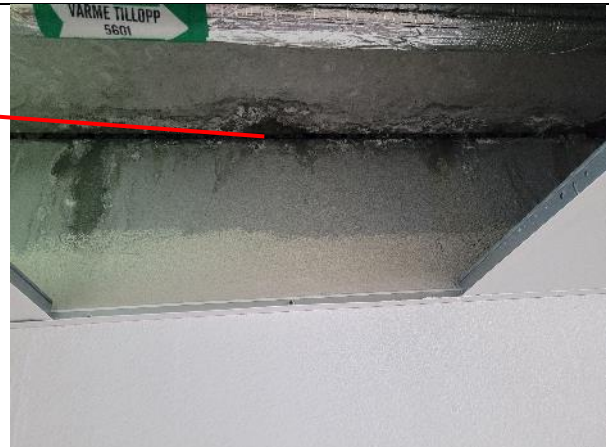
Fuktskador ovan undertak

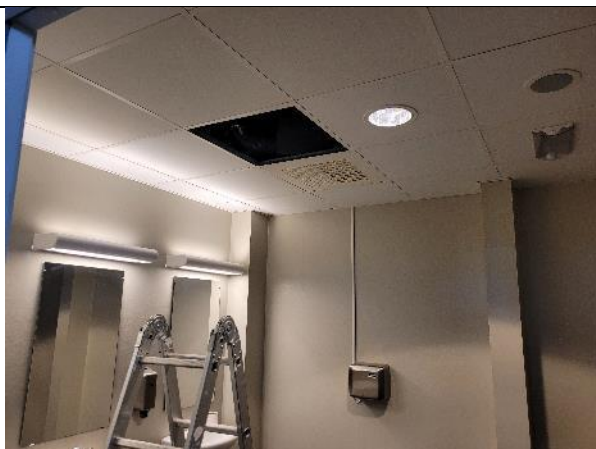
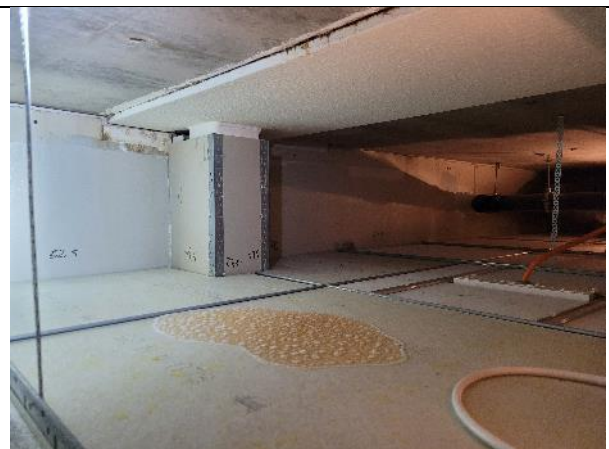
Fuktskador tak damernas wc

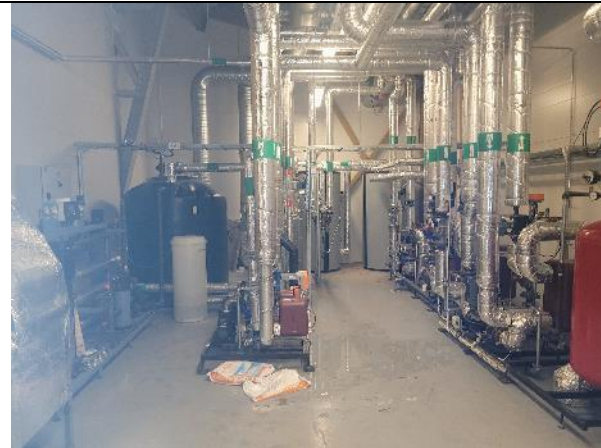
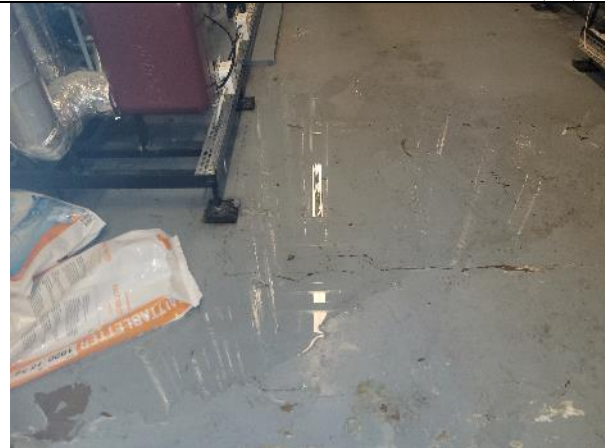
Orsaken till fuktskadorna på tak och väggar i damernas wc plan 2 är läckande ventil i fläktrum plan 3

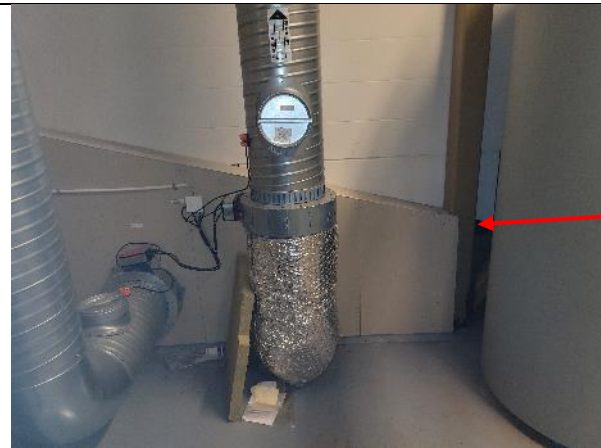
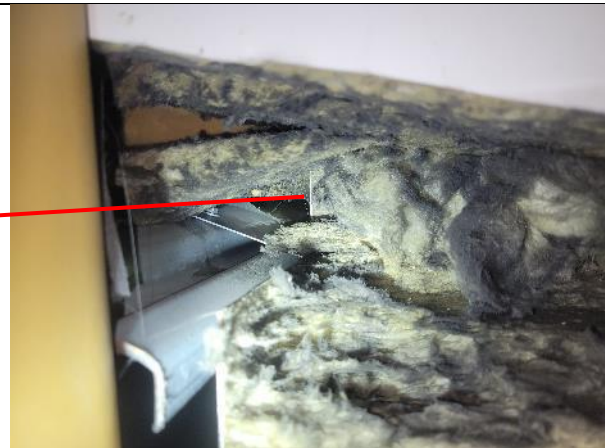
Vid anslutning mellan yttervägg och yttertak kan man konstatera stora lufttättheter

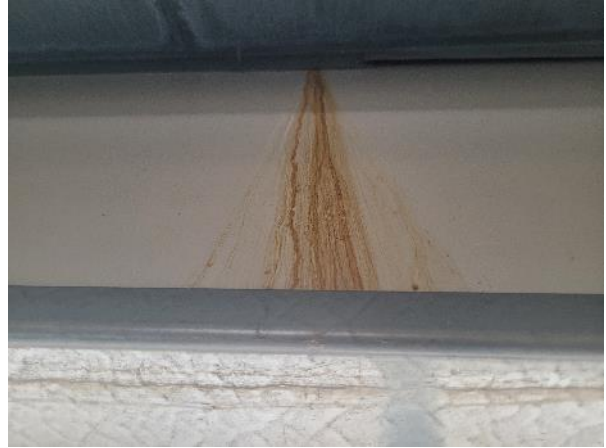
Rinnmärken mot norr

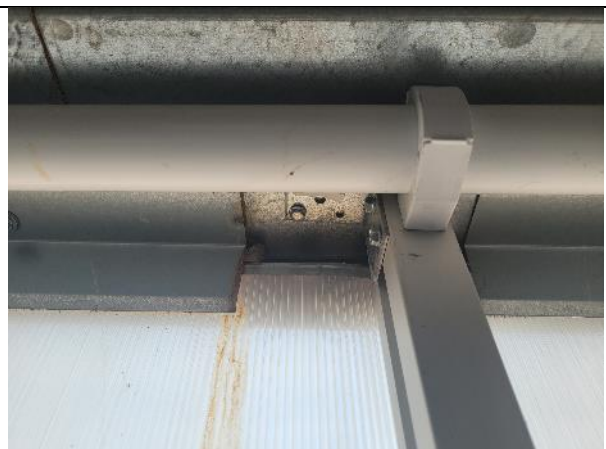
Rikligt med rinnmärken längs med ytterväggen

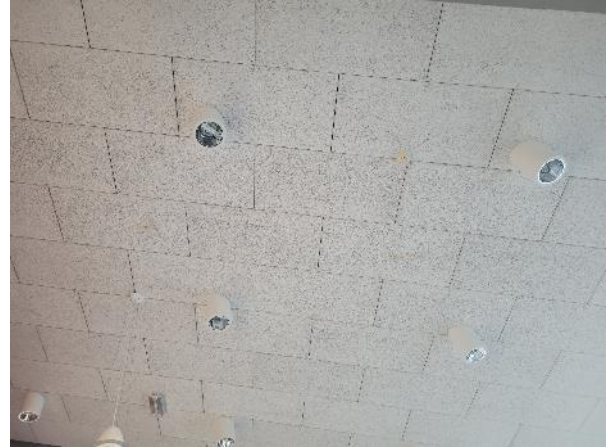
Missfärgningar på undertaksplattor noteras på flera ställen
