NOBAB
Nordisk Byggskadeutredning

Besöksdatum
Se under datum och
närvarande
Rapportdatum
2023-08-09

Arena Vänersborg

Kontroll av takkonstruktion och inläckage

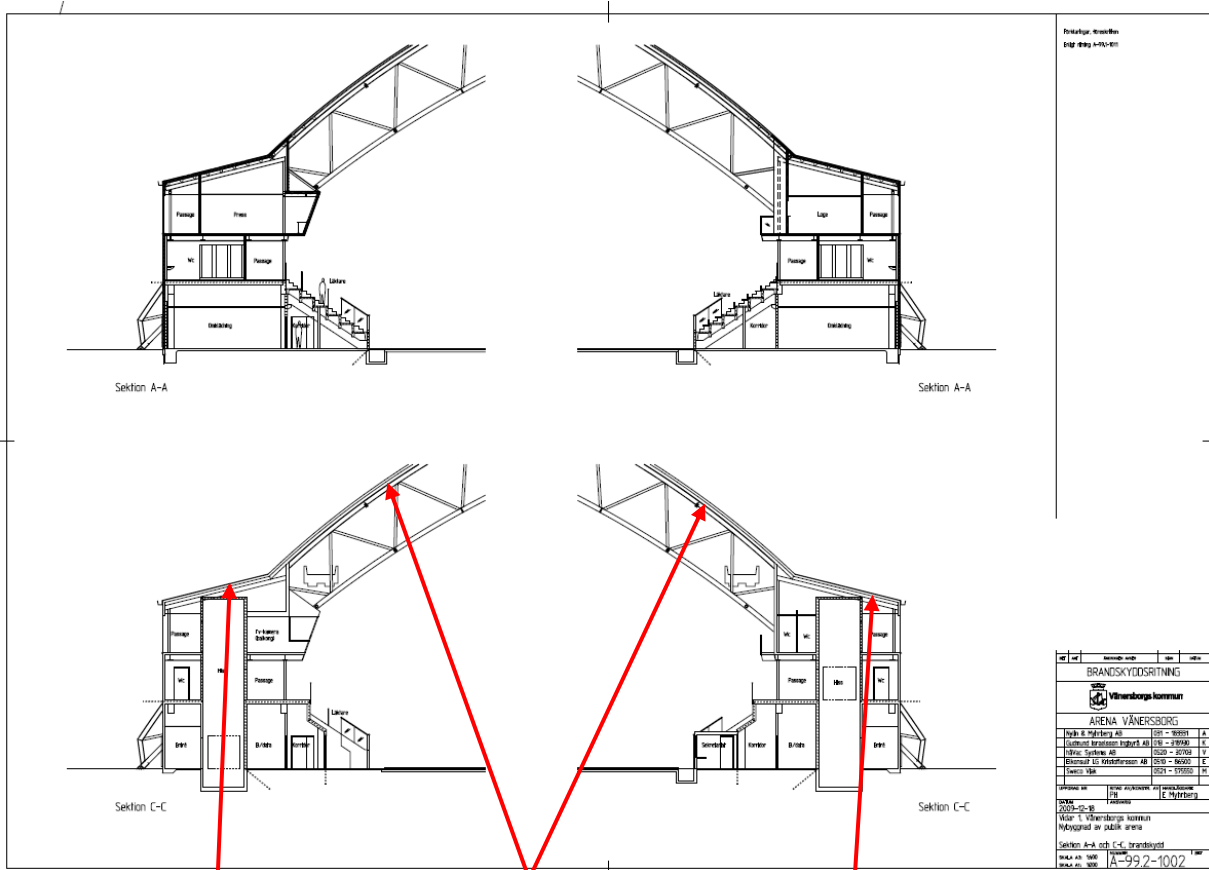
Sektionsritning, A-99.2-1002

Uppbyggnad utifrån och in:
Pvc-duk, 20 mm min-ull,
150 mm min-ull, plastfolie,
TRP

Uppbyggnad utifrån och in:
Pvc-duk, 100 mm min-ull,
plastfolie, 50 mm min-ull,
hålrad TRP
