## Arena Vänersborg

### Kontroll av takkonstruktion och inläckage

### Fotobilaga

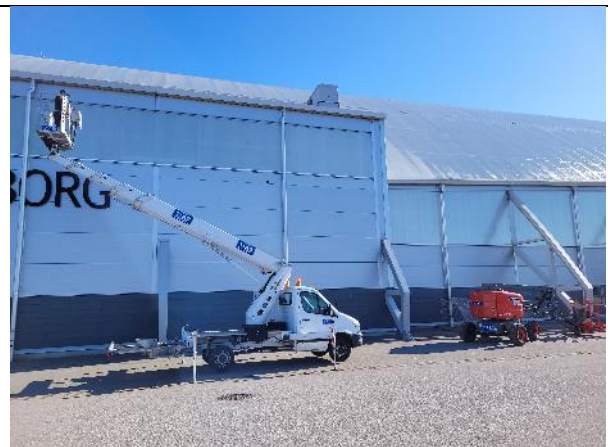
Taket inspekteras (mindre delar) via skylift samt genom att gå ut igenom taklucka

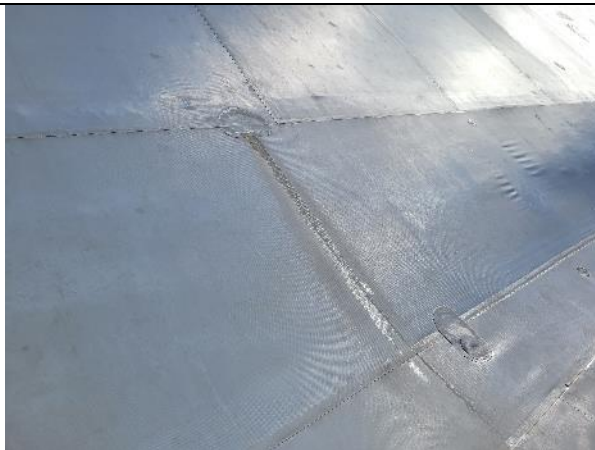
Flera lappar har gjorts med dräneringskanal i botten

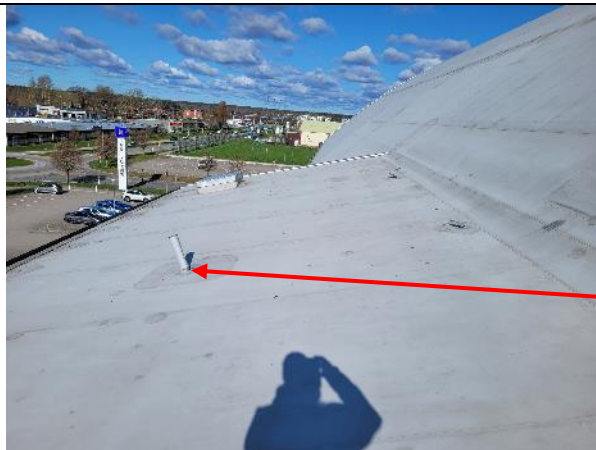
Mycket stora skador runt avloppsluftare

- Rinnmärken, rostangrepp och missfärgningar kan noteras på många ställen, på innertak och väggar.
- Pågående inläckage kan konstateras runt den trasiga avloppsluftaren mot söder, i rum 3030b (städ).
- I apparatrum, rum 3027 noteras pågående läckage på ventil till spolvatten till isen. Vatten läcker ner på det målade golvet som inte är vattentätt. Vatten rinner vidare ner till och utanför damernas wc under med fuktskador som följd. Golvet i apparatrummet består endast av målad betong som dessutom har sprickor.
- 1st provhål tas upp från insidan, fler tas inte upp då jag inte anser att det ger så mycket då vi har tagit upp hål från utsidan.

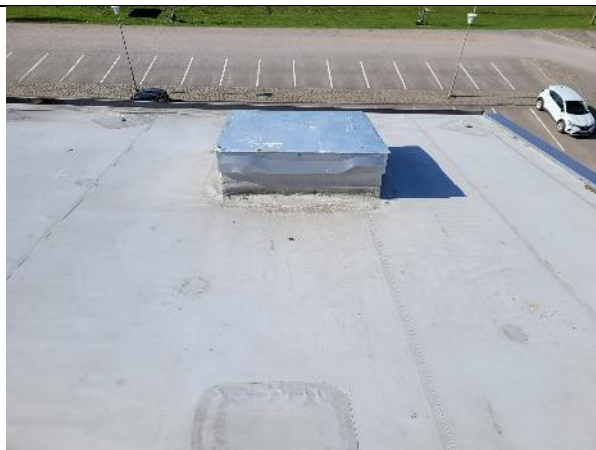
Igensatt huv eller rökgaslucka skadad

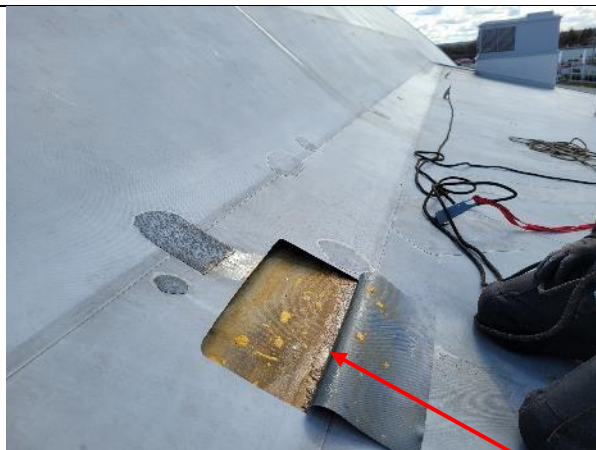
Provhål nr 2, i knäcken mellan taken. Vatten mellan dukarna

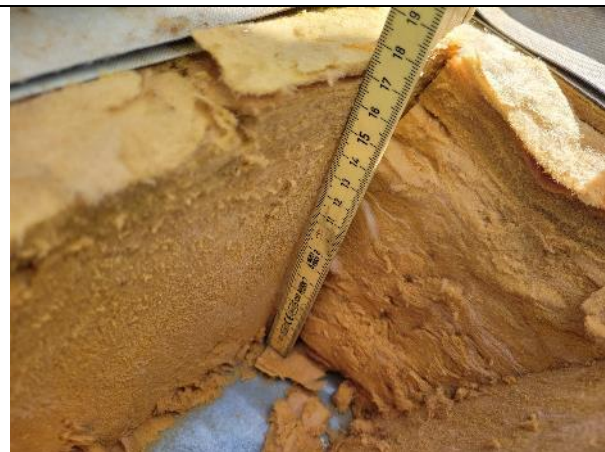
Totalt 17 cm isolering här

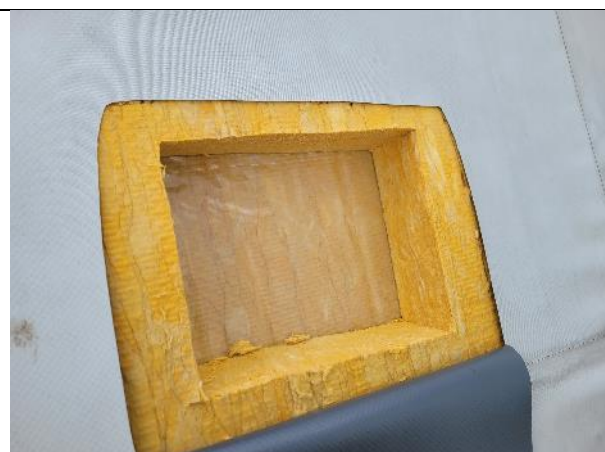
Här ligger plastfolien mellan isoleringen.  
5 + 10 cm isolering

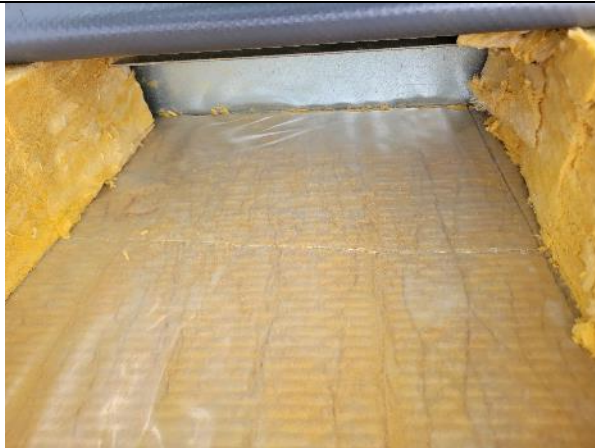
Inga uppenbara missfärgningar på plastfolien här

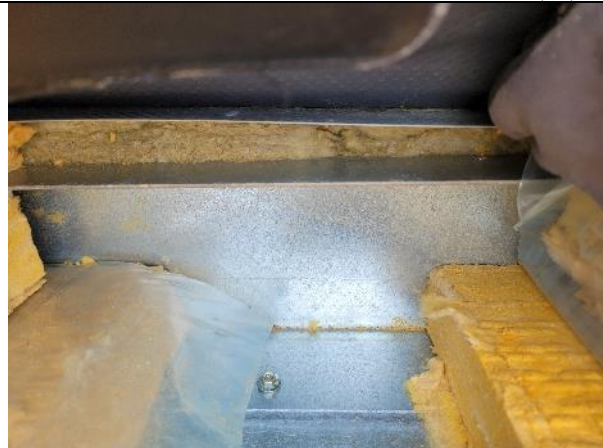
Vy ner mot takfot. Plastfolien är inte tejpad

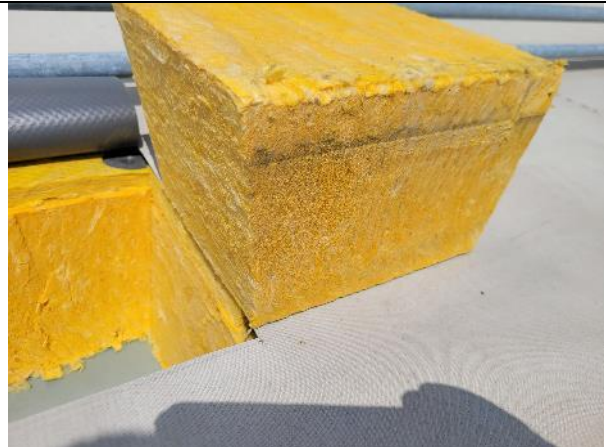
Isolering smutsig ut mot takfoten

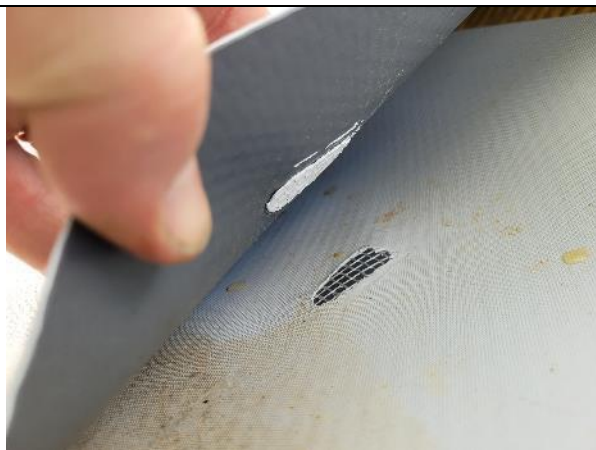
I övergången mellan det stora taket och taket över "VIP-båsen" släpper punktsvetsarna från varandra

Taket lagas efter inspektionen

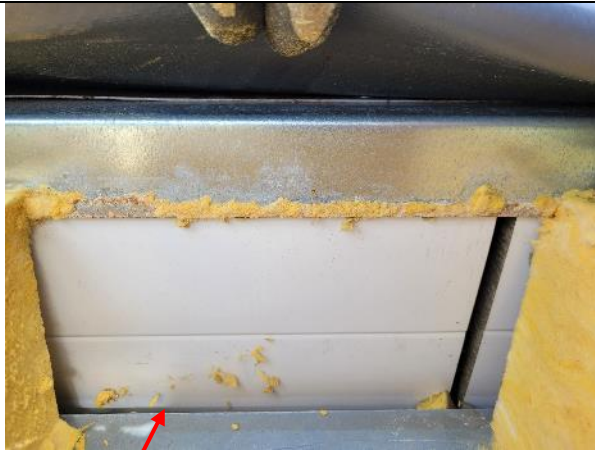
Stora lufttättheter mellan tak- och väggkonstruktion

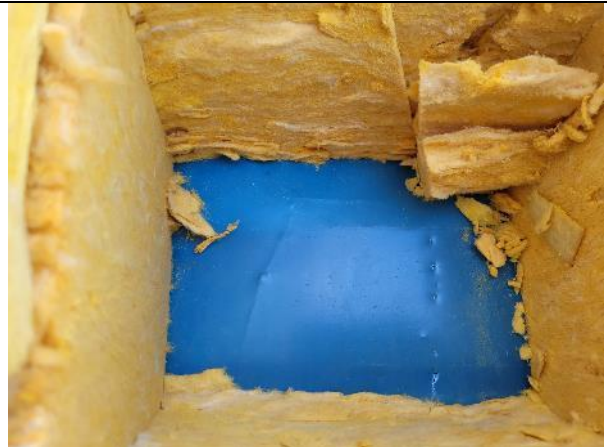
Inga uppenbara skador i konstruktionen

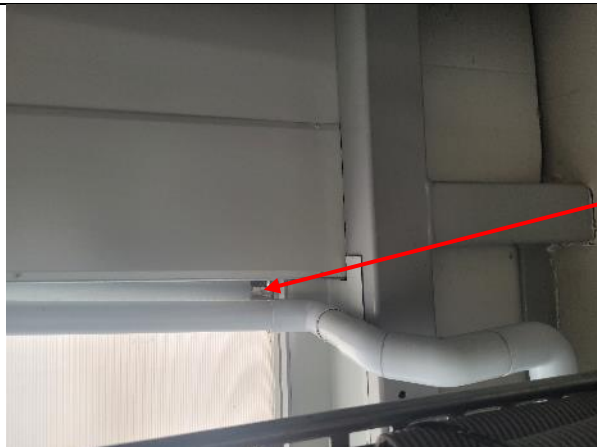
Stora lufttättheter finns i yttervägg/fasad

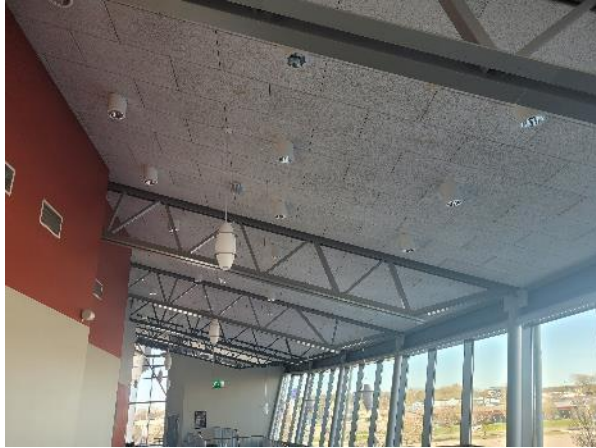
Missfärgningar på undertaksplattor noteras på flera ställen
