## Arena Vänersborg

### Kontroll av takkonstruktion och inläckage

### Fotobilaga

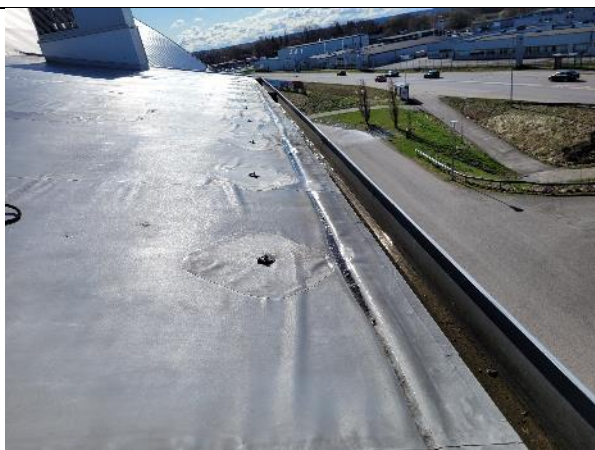
- Snörasskydd mot söder har demonterats för att underlätta snöröjning av tak.

Snörasskydd demonterat

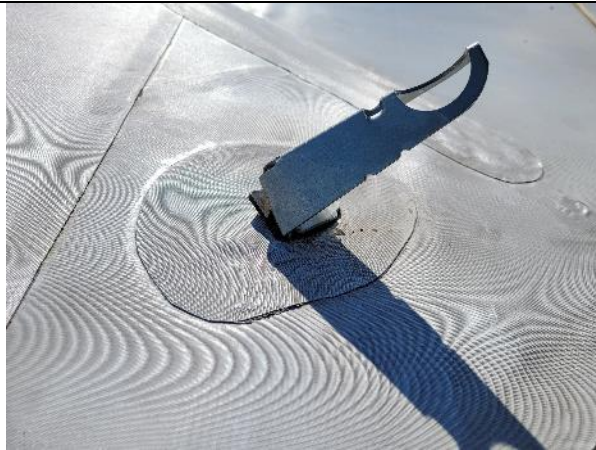
Säkerhetsinfästning böjd

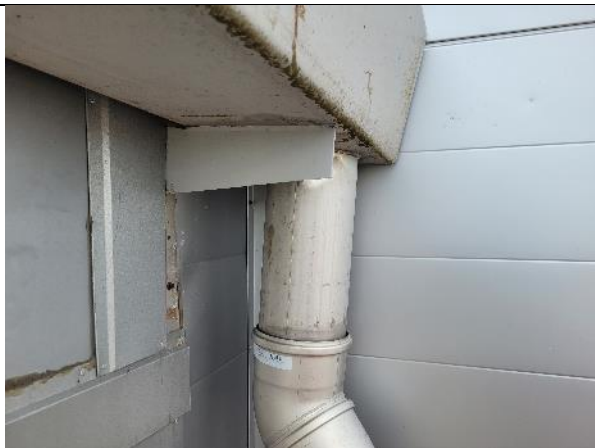
Konsol för hängränna svetsad i stålbalk innanför

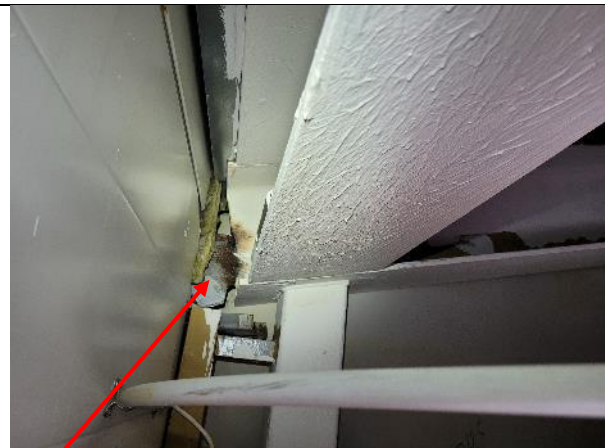
Konsol för hängränna svetsad i stålbalk innanför (sett från insidan)

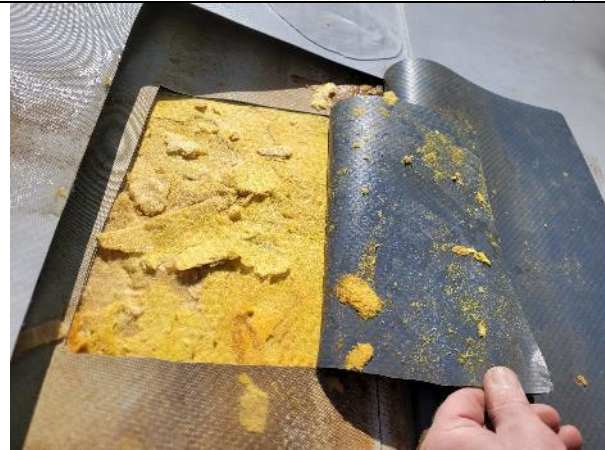
Undre lagret av duken skärs upp

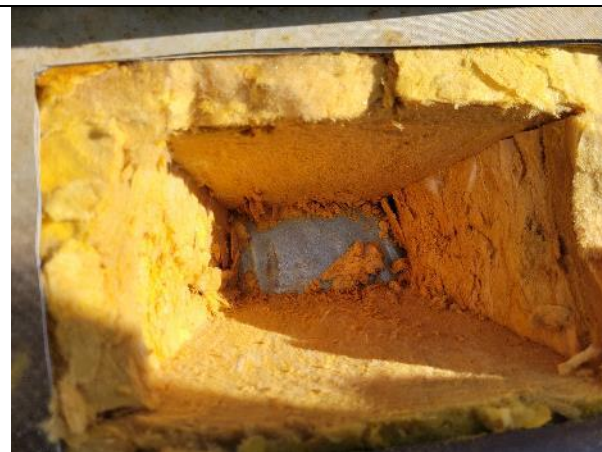
Inga tydliga missfärgningar på plastfolien just här

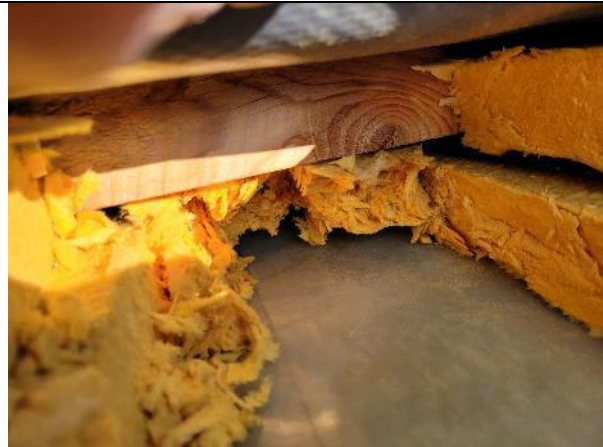
Träregel vid gavel missfärgad

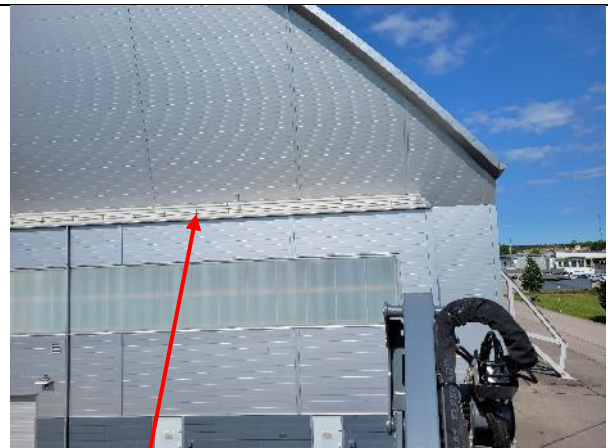
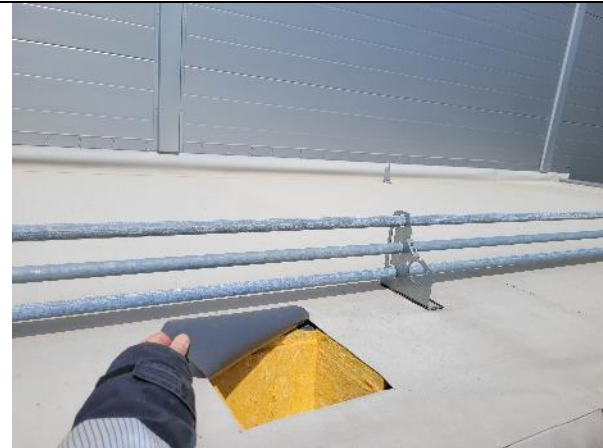
Provhål nr 5 tas upp här

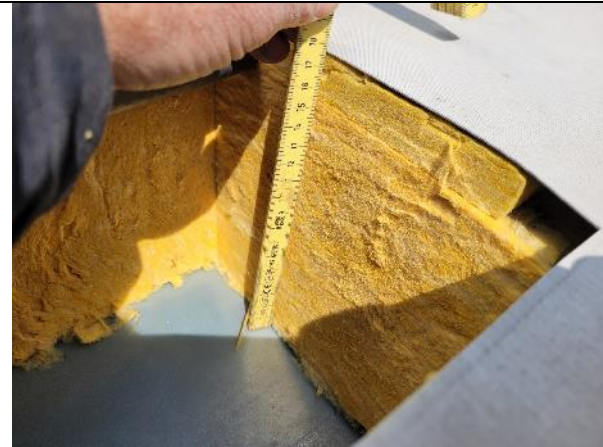
150 + 20 mm mineralull

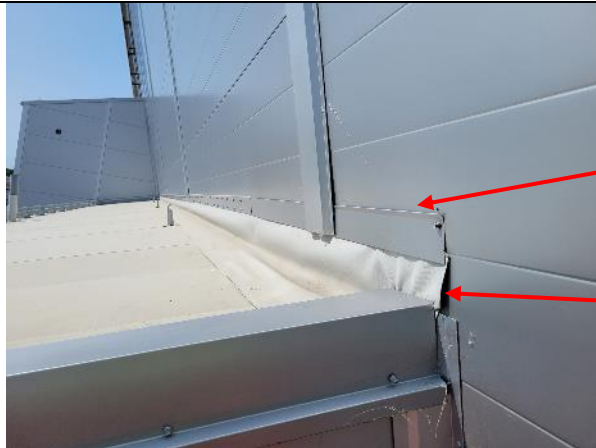
Otättheter där vatten kan tränga in

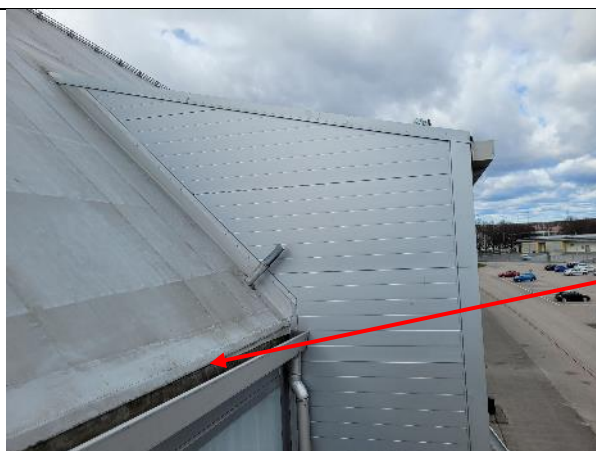
Här är fotplåten lite kort, man har dock till viss del förlängt den med en bit plåt

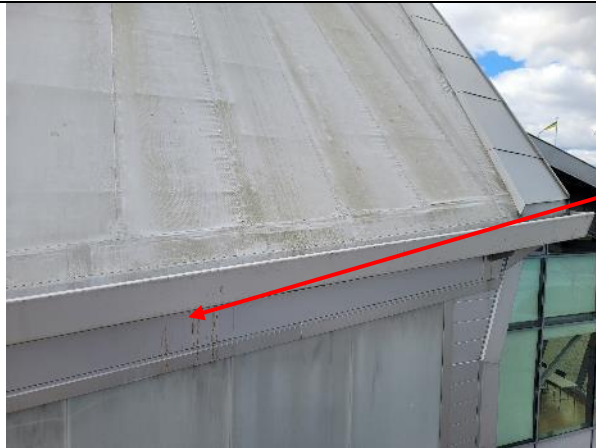
Mot väster finns rikligt med rinnmärken både inne och ute

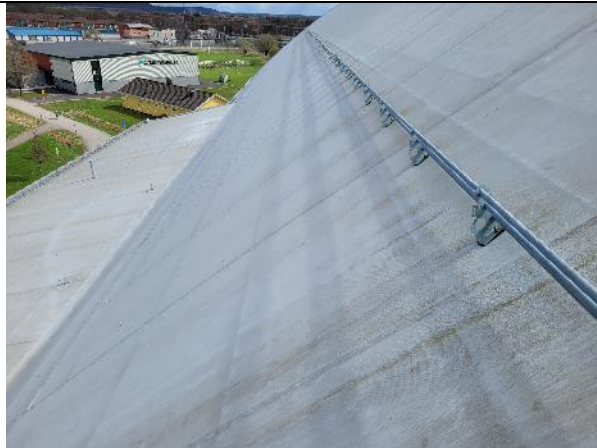
Många fästen för snörasskydd har vridit sig

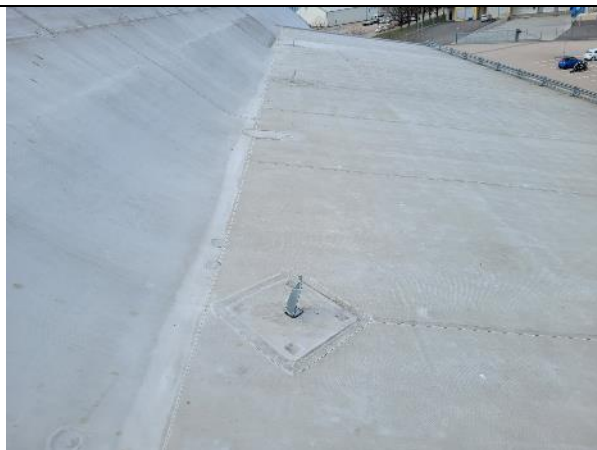
Säkerhetsfästen är något böjda här men inte alls som mot söder

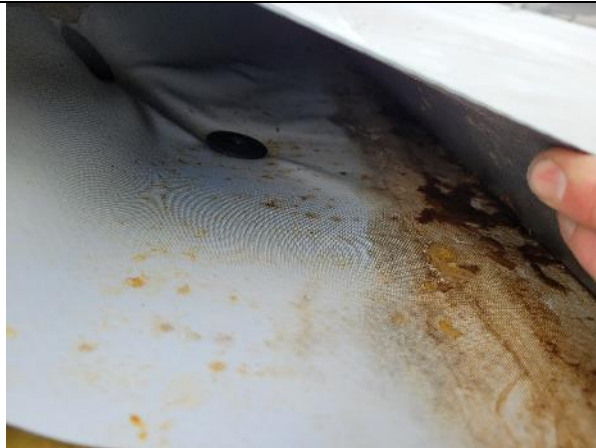
Vatten och "gegga" mellan dukarna

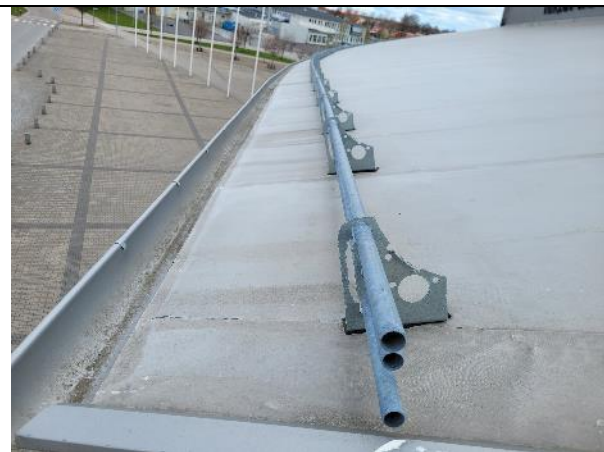
Snörasskydd

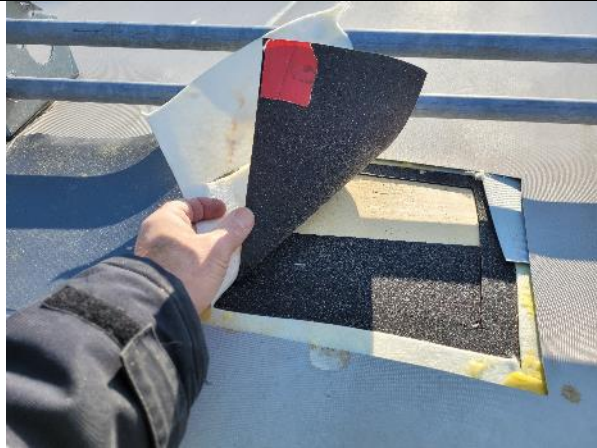
Från takfot och ca 75 cm upp ligger takduk, filtduk, takpapp och plywood

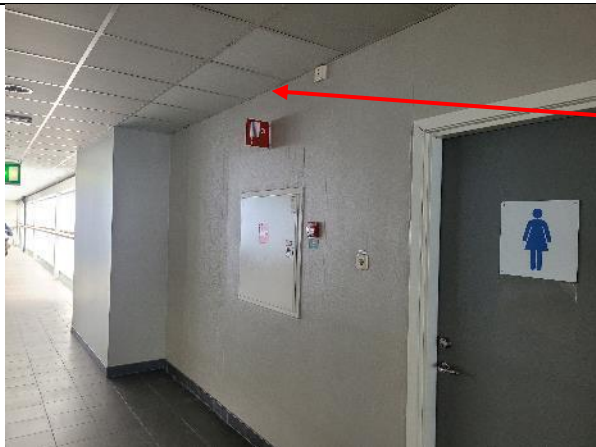
Rinmärken på vägg mot damernas wc
